**COMUNE DI REZZAGO**  
 REGIONE LOMBARDIA  
 PROVINCIA DI COMO

**PIANO DI ELIMINAZIONE DELLE BARRIERE ARCHITETTONICHE (PEBA)**

SETTEMBRE 2024

**CENSIMENTO SCHEDE  
 DEGLI EDIFICI PUBBLICI**

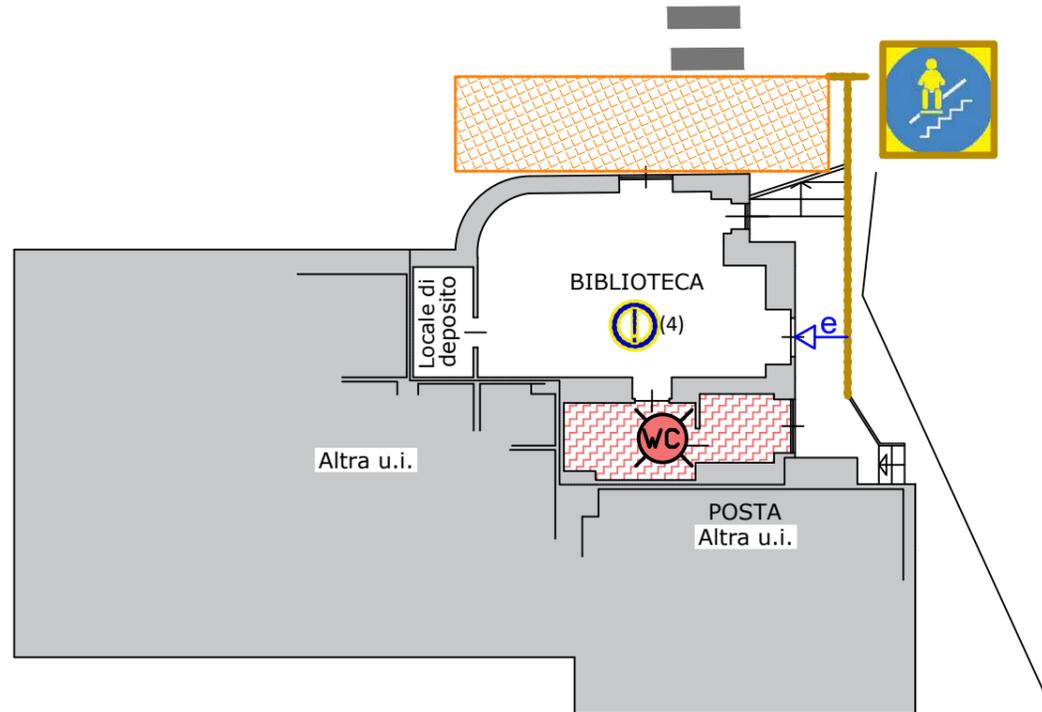
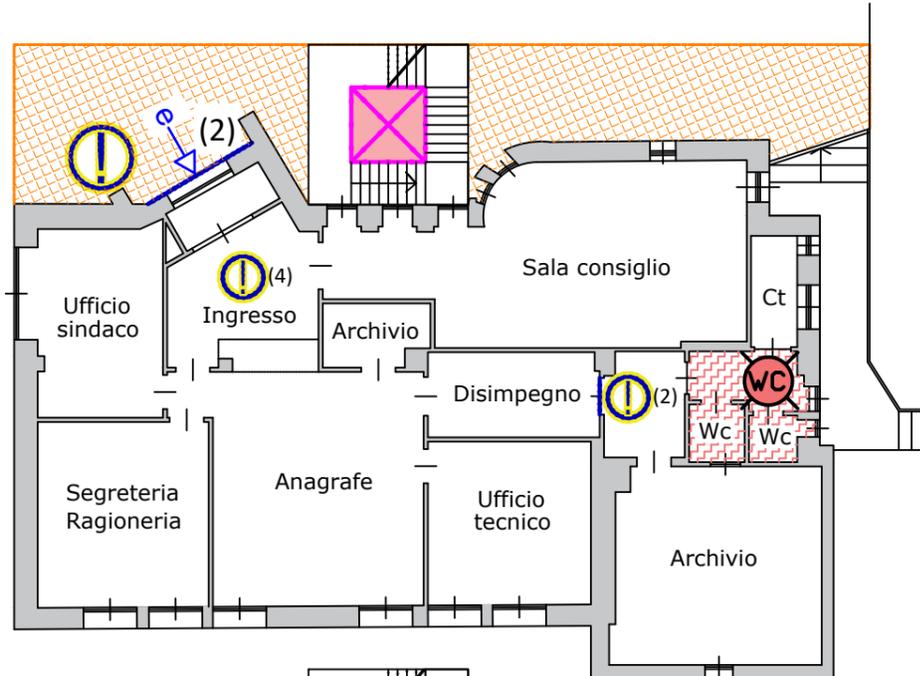
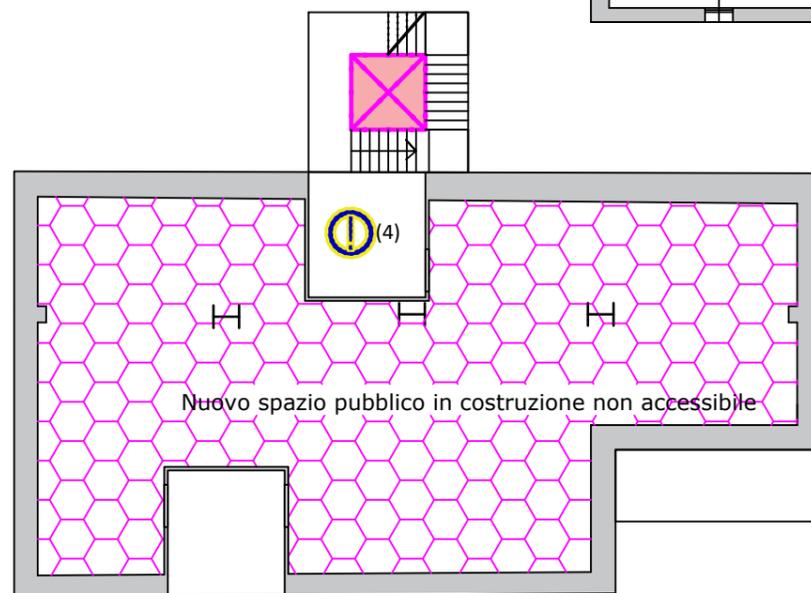
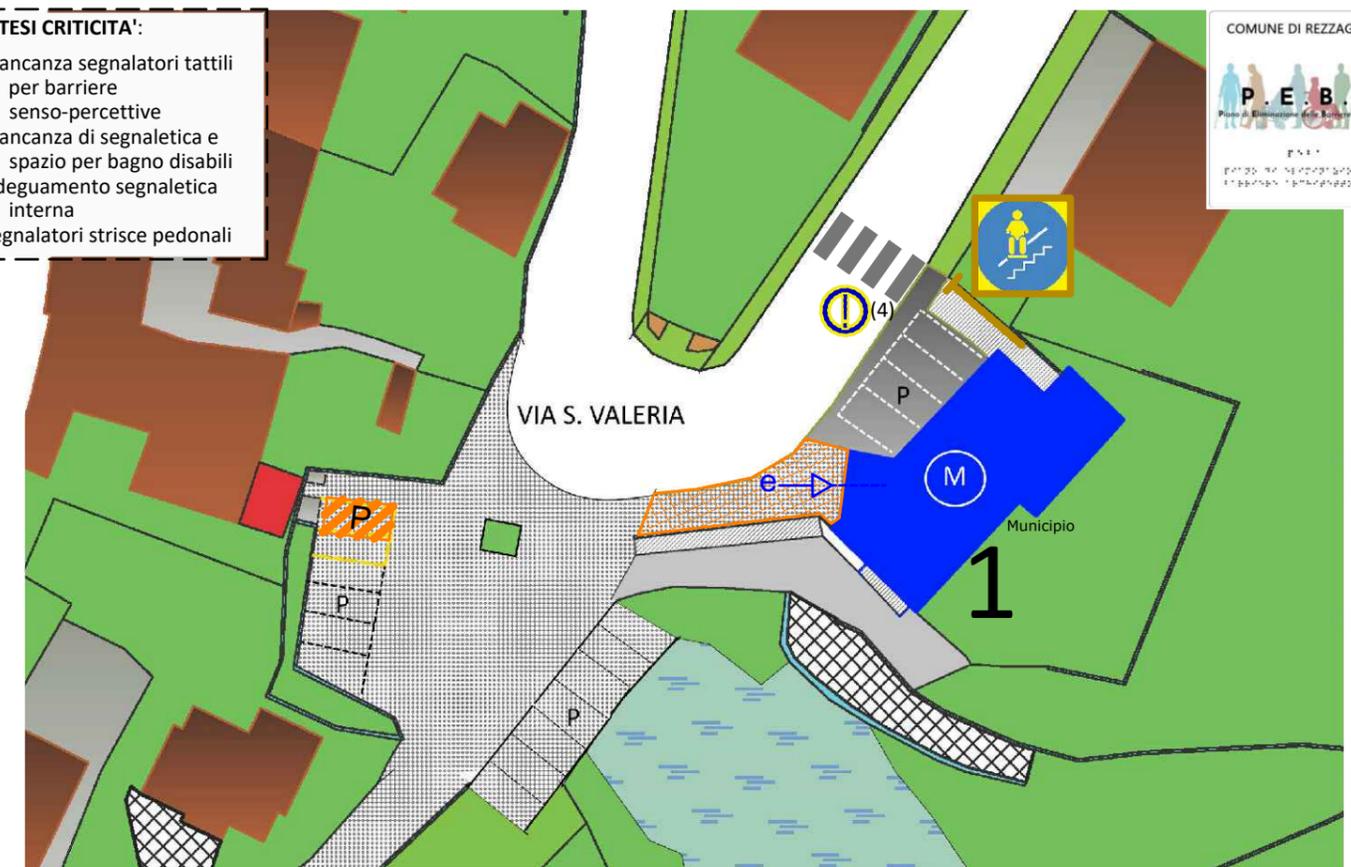
PEBA COMUNE DI REZZAGO (CO)-SCHEDE RILIEVO EDIFICI-C			
1	MUNICIPIO	Via Santa Valeria	ACCESSIBILE
		Arch. Gianfredo Mazzotta con Ufficio Tecnico Comunale - Tavola RILIEVO SDF Giugno 2024	NON ACCESSIBILE

- SINTESI CRITICITA':**
- Mancanza segnalatori tattili per barriere senso-percettive
  - Mancanza di segnaletica e spazio per bagno disabili
  - Adeguamento segnaletica interna
  - Segnalatori strisce pedonali

Montascale accessibilità utenza debole	Parcheggio dedicato per utenza debole	Servizio igienico dedicato u.d. (utenza debole)	Marciapiede adeguato per utilizzo utenza debole
Strisce pedonali senza però segnali acustici	Entrata edificio e percorso accessibile per utenza debole	Ascensore di progetto in fase di costruzione	Criticità 1. scale, 2. gradini, 3. dislivelli, 4. segnalatori non vedenti
Percorso accessibilità per utenza debole	Mancanza servizio igienico dedicato	Nuovo spazio pubblico in costruzione non accessibile

Tematismo	Norme	Si-No	Note
<b>Parcheggi.</b> Vi sono stalli riservati per persone con disabilità in prossimità del percorso di collegamento all'edificio? (min. 1 ogni 50) (3,20x6,00m)	D.P.R. 503/96 Art. 10 ,16	SI	E' presente un parcheggio riservato per l'utenza debole
<b>Accessibilità.</b> Vi sono rampe di o percorsi dedicati per l'accesso all'edificio con specifiche caratteristiche per superare gli eventuali dislivelli e/o gradini ?	D.P.R. 503/96 Art. 16 D.M. 236/89 Art. 4.2.3	SI	E' presente un servoscala per l'accesso alla Biblioteca e Posta. Servirebbe una piccola rampa per gradino municipio.
<b>Accessibilità.</b> Vi è la presenza di segnalatori tattili/colorati per ipovedenti: (cambiamento di pavimentazione, griglie,... ?	D.P.R. 503/96 Art. 16 D.M. 236/89 Art. 4.2.3	NO	Vi è la necessità di attrezzare la struttura con questi specifici componenti tecnici.

Tematismo	Norme	Si-No	Note
<b>Servizi Igienici.</b> La struttura è dotata di servizi igienici con caratteristiche e dimensioni minime tali da essere utilizzabili anche da persone con disabilità, utenza debole (u.d.) ?	D.P.R. 503/96 Art. 15 D.M. 236/89 Art. 4.1.6 / 8.1.6	NO	Il bagno esistente non è dotato di spazio dedicato u.d. Vi è anche la necessità adeguamento porte e cartelli.
<b>Collegamenti Verticali.</b> Vi sono adeguati sistemi tecnici per il raggiungimento dei vari livelli per persone con disabilità? (ascensore, piattaforma, servoscala,...)?	D.P.R. 503/96 Art. 13, 15 D.M. 236/89 Art. 4.1.12, 8.1.12	NI	E' in fase di costruzione un blocco scala/ascensore per accesso al piano secondo (cantiere).
<b>Segnaletica.</b> I cartelli informativi e di sicurezza è chiara, esauriente e facilmente leggibile? La struttura è dotata di segnaletica per i non vedenti e disabili sensoriali?	D.P.R. 503/96 Art. 16 D.M. 236/89 Art. 4.3	NO	Vi è la necessità di cartelli per i non vedenti e disabili sensoriali. Serve migliorare le indicazioni per utilizzo servizio.

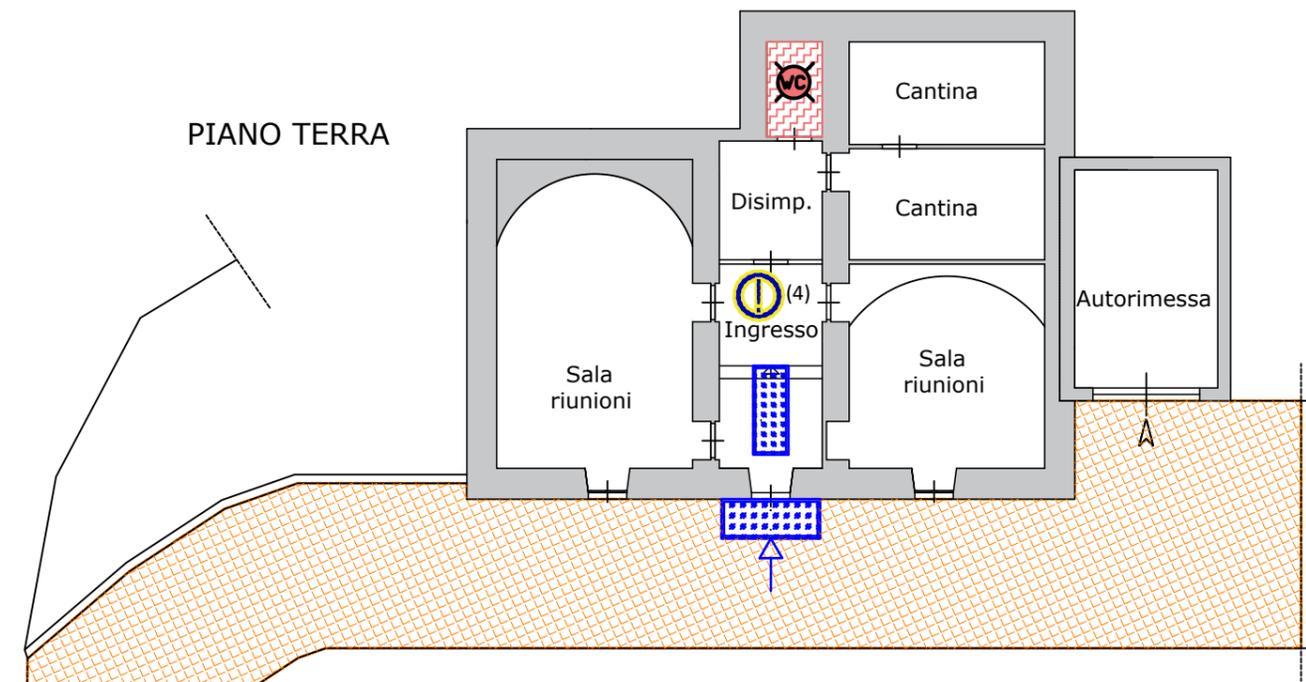
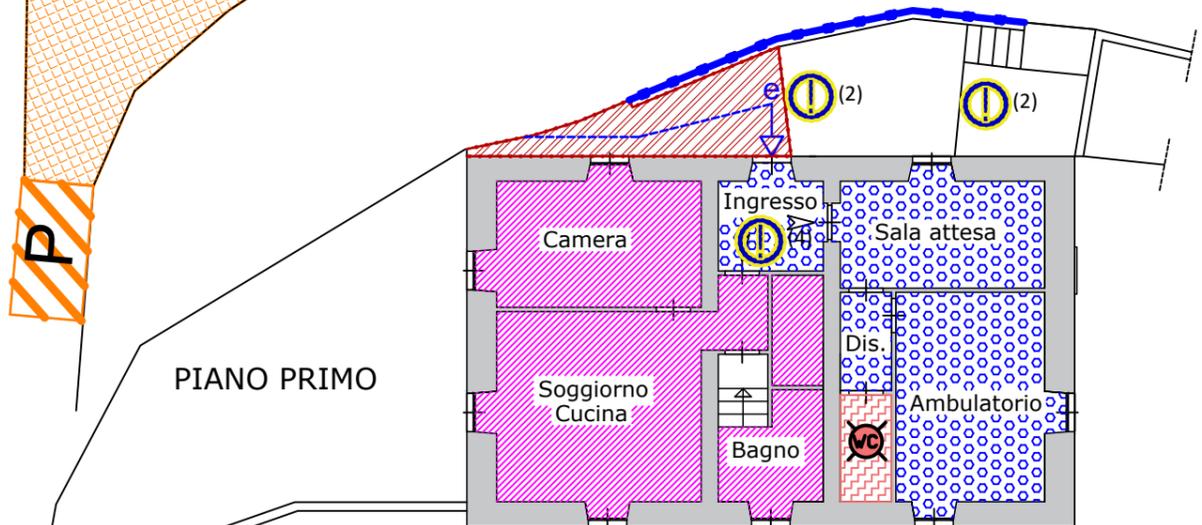
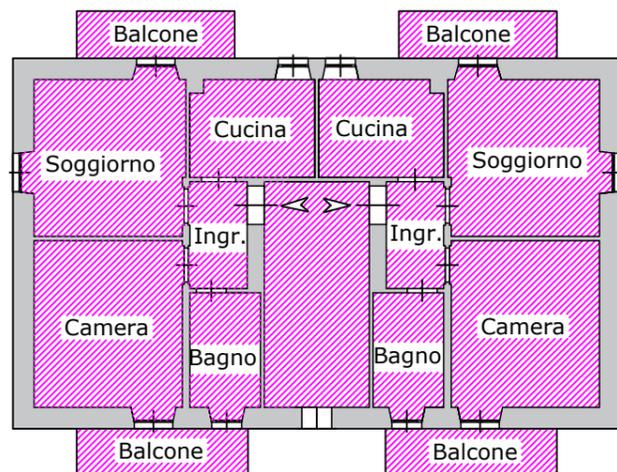
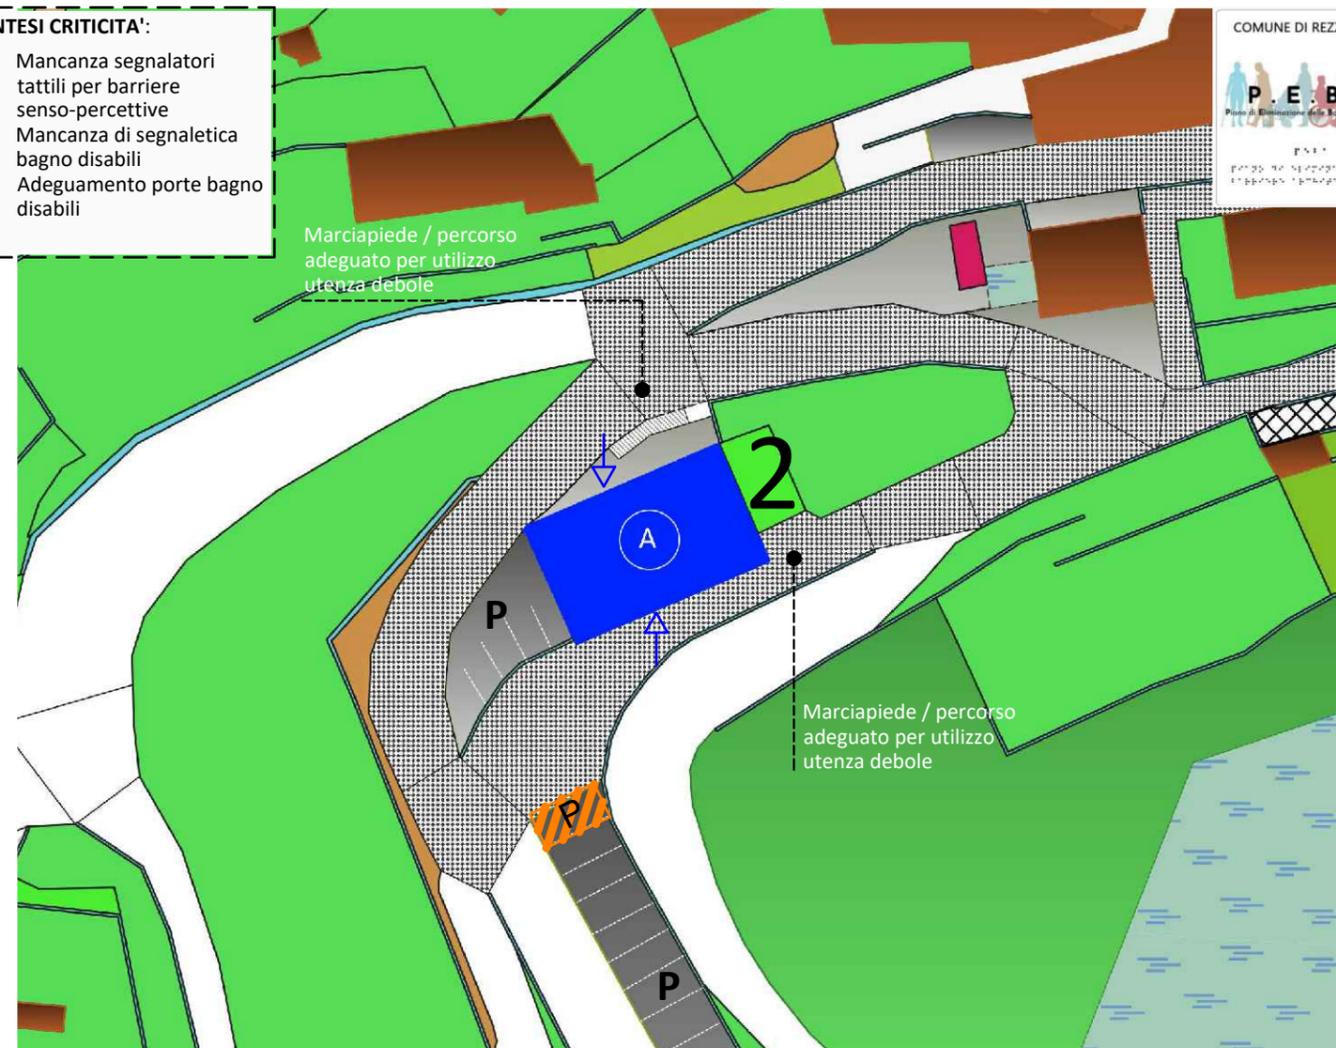
2	SEDE ASSOCIAZIONI	Via Annunciata Binda		ACCESSIBILE
		Arch. Gianfredo Mazzotta con Ufficio Tecnico Comunale - Tavola RILIEVO SDF Giugno 2024		NON ACCESSIBILE

- Parte dell'edificio con funzione di appartamento residenziale. No spazio per accessibilità pubblica.
- Spazi pubblici al momento non utilizzati - non attivi. (AMBULATORIO COMUNALE)
- Spazi pubblici utilizzati - attivi.

- Mancanza segnalatori tattili per barriere senso-percettive
- Mancanza di segnaletica bagno disabili
- Adeguamento porte bagno disabili

- Rampe mobili esistenti accessibilità utenza debole
- Parcheggio dedicato per utenza debole
- Corrimano scala esistente
- Marciapiede / percorso adeguato per utilizzo utenza debole
- Percorso accessibilità per utenza debole
- Entrata edificio e percorso accessibile per utenza debole
- Mancanza servizio igienico dedicato
- Criticità 1. scale, 2. gradini, 3. dislivelli, 4. segnalatori non vedenti

Tematismo	Norme	Si-No	Note
<b>Parcheggi.</b> Vi sono stalli riservati per persone con disabilità in prossimità del percorso di collegamento all'edificio? (min. 1 ogni 50) (3,20x6,00m)	D.P.R. 503/96 Art. 10 ,16	SI	E' presente un parcheggio riservato per l'utenza debole
<b>Accessibilità.</b> Vi sono rampe di o percorsi dedicati per l'accesso all'edificio con specifiche caratteristiche per superare gli eventuali dislivelli e/o gradini ?	D.P.R 503/96 Art. 16 D.M. 236/89 Art. 4.2.3	SI	Sono presenti due rampe mobili per l'accesso agli spazi interni delle associazioni.
<b>Accessibilità.</b> Vi è la presenza di segnalatori tattili/colorati per ipovedenti: (cambiamento di pavimentazione, griglie,... ?	D.P.R 503/96 Art. 16 D.M. 236/89 Art. 4.2.3	NO	Vi è la necessità di attrezzare la struttura con questi specifici componenti tecnici.

Tematismo	Norme	Si-No	Note
<b>Servizi Igienici.</b> La struttura è dotata di servizi igienici con caratteristiche e dimensioni minime tali da essere utilizzabili anche da persone con disabilità ?	D.P.R 503/96 Art. 15 D.M. 236/89 Art. 4.1.6 / 8.1.6	NO	Vi sono dei servizi igienici ma non sono a norma per quanto riguarda l'uso dell'utenza debole. Serve adeguamento.
<b>Collegamenti Verticali.</b> Vi sono adeguati sistemi tecnici per il raggiungimento dei vari livelli per persone con disabilità? (ascensore, piattaforma, servoscala,...)?	D.P.R 503/96 Art. 13, 15 D.M. 236/89 Art. 4.1.12, 8.1.12		Non vi è la necessità di tali supporto tecnologici, vista la disposizione su diversi piani tutti accessibili degli spazi pubblici.
<b>Segnaletica.</b> I cartelli informativi e di sicurezza è chiara, esauriente e facilmente leggibile? La struttura è dotata di segnaletica per i non vedenti e disabili sensoriali?	D.P.R 503/96 Art. 16 D.M. 236/89 Art. 4.3	NI	Vi è la necessità di cartelli per i non vedenti e disabili sensoriali. Serve migliorare le indicazioni per utilizzo servizio.

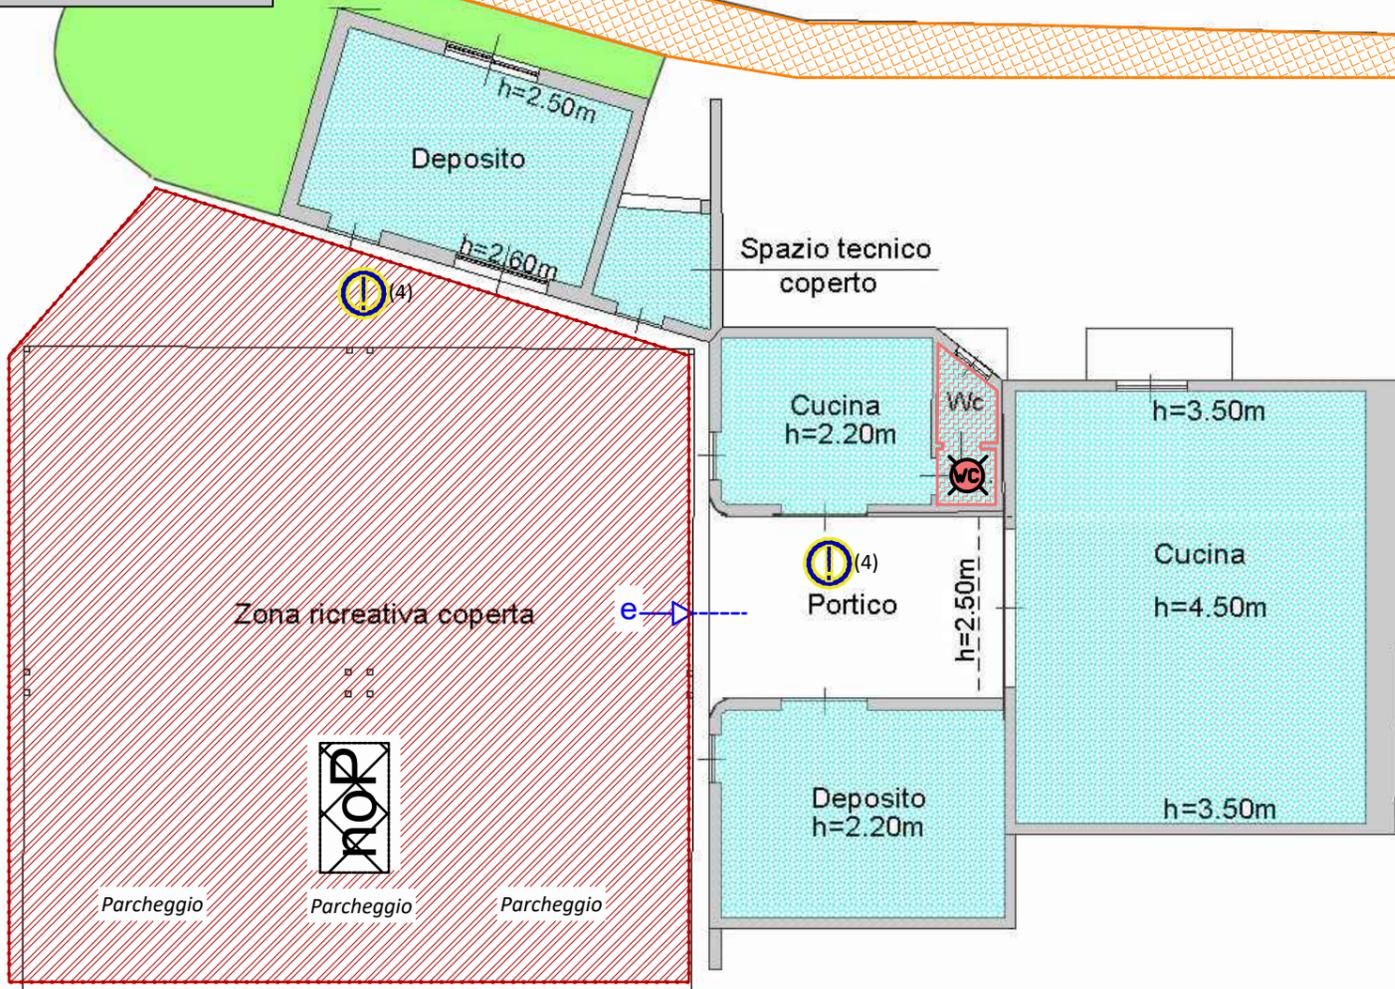
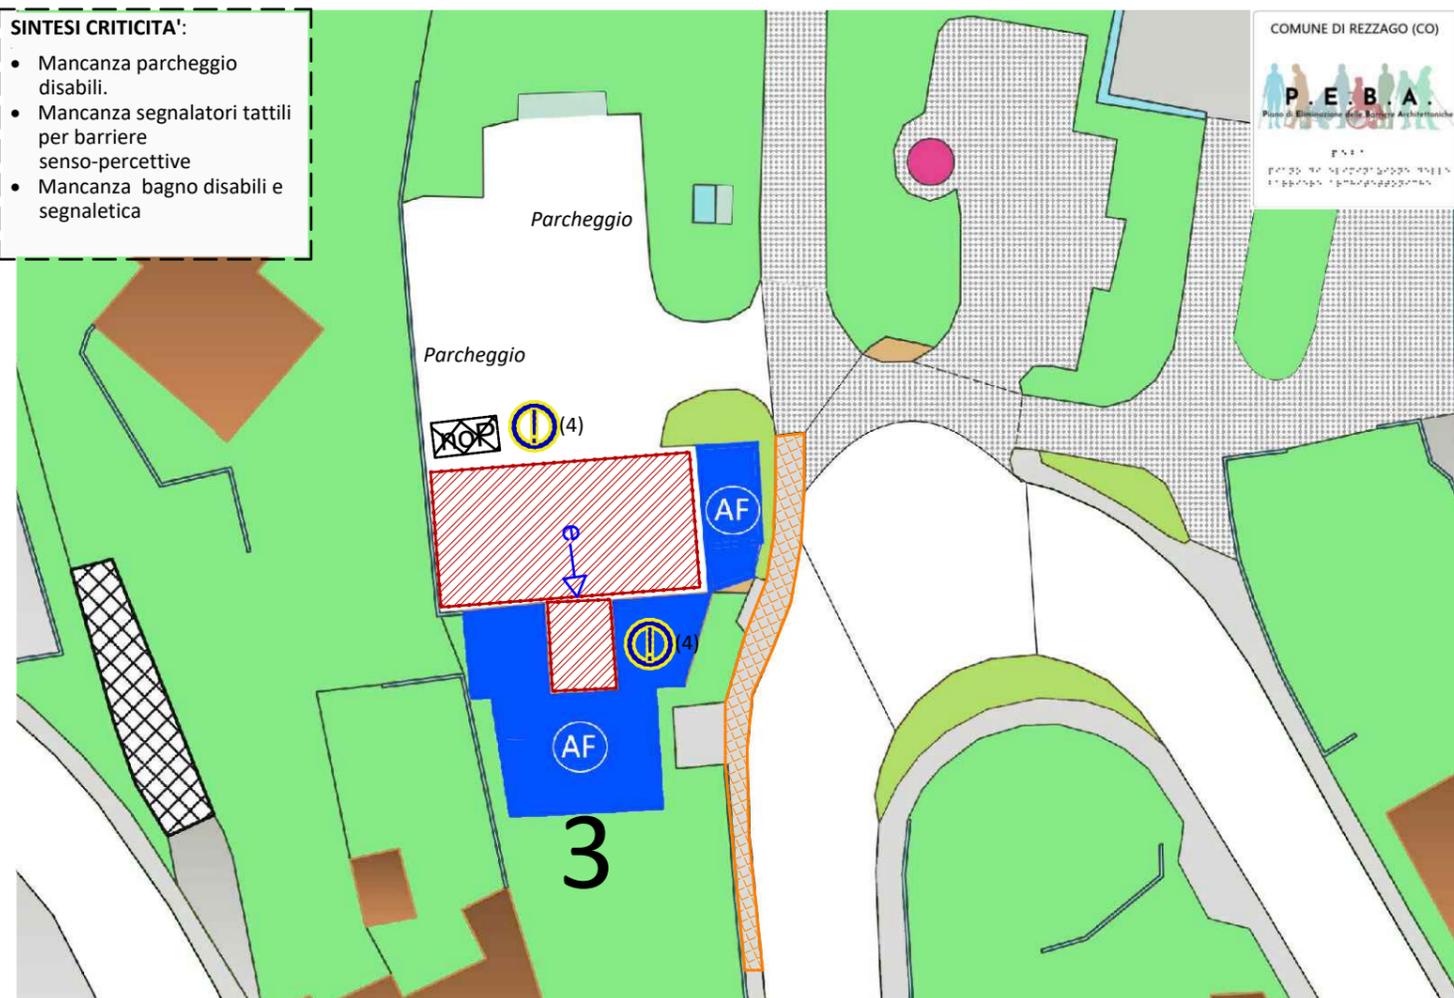
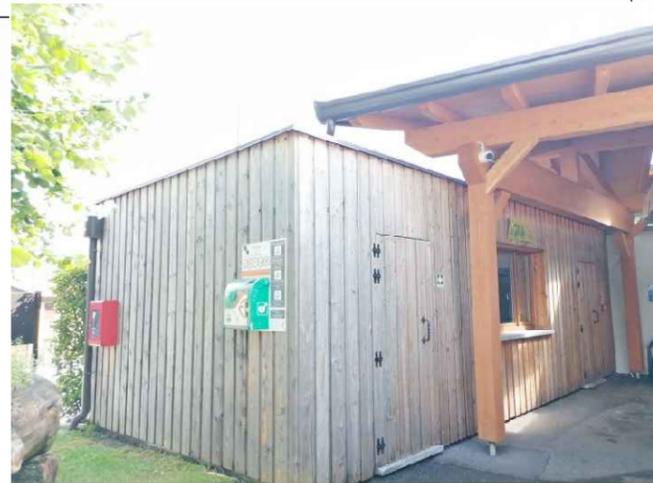
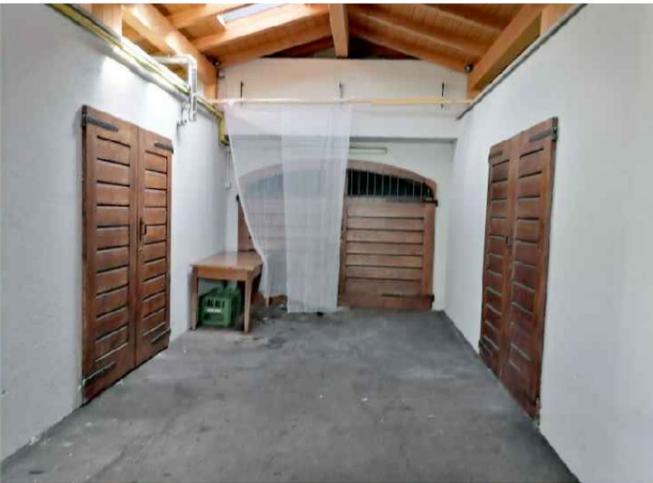
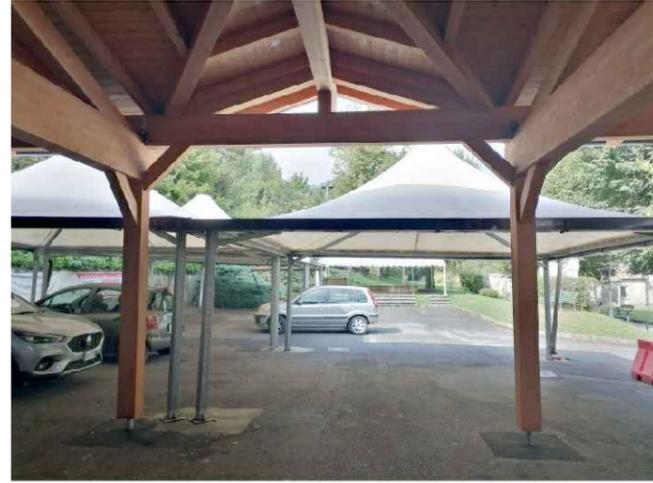
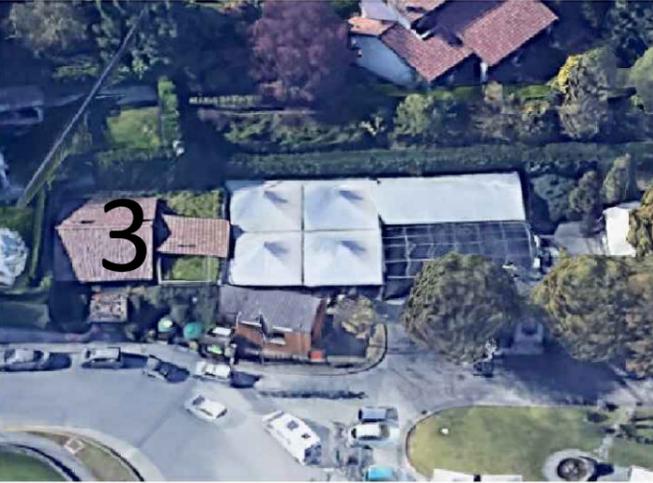
<b>3</b>	<b>AREA FESTE</b>	Via Santa Valeria		NON ACCESSIBILE
		Arch. Gianfredo Mazzotta con Ufficio Tecnico Comunale - Tavola RILIEVO SDF Giugno 2024		NON ACCESSIBILE

- SINTESI CRITICITA':**
- Mancanza parcheggio disabili.
  - Mancanza segnalatori tattili per barriere senso-percettive
  - Mancanza bagno disabili e segnaletica

Percorso accessibilità per utenza debole  
 Mancanza parcheggio dedicato per utenza debole  
 Marciapiede adeguato per utilizzo utenza debole  
 Entrata edificio e percorso accessibile per utenza debole  
 Mancanza servizio igienico dedicato  
 Criticità  
 1. scale, 2. gradini, 3. dislivelli, 4. segnalatori non vedenti

Tematismo	Norme	Si-No	Note
<b>Parcheggi.</b> Vi sono stalli riservati per persone con disabilità in prossimità del percorso di collegamento all'edificio? (min. 1 ogni 50) (3,20x6,00m)	D.P.R. 503/96 Art. 10 ,16	<b>NO</b>	Non E' presente nessun parcheggio riservato per l'utenza debole ma gli stalli attuali consentono di recuperarlo.
<b>Accessibilità.</b> Vi sono rampe di o percorsi dedicati per l'accesso all'edificio con specifiche caratteristiche per superare gli eventuali dislivelli e/o gradini ?	D.P.R 503/96 Art. 16 D.M. 236/89 Art. 4.2.3		Non vi è la necessità di specifiche attrezzature di questo tipo.
<b>Accessibilità.</b> Vi è la presenza di segnalatori tattili/colorati per ipovedenti: (cambiamento di pavimentazione, griglie,... ?	D.P.R 503/96 Art. 16 D.M. 236/89 Art. 4.2.3	<b>NO</b>	Vi è la necessità di attrezzare la struttura con questi specifici componenti tecnici.

Tematismo	Norme	Si-No	Note
<b>Servizi Igienici.</b> La struttura è dotata di servizi igienici con caratteristiche e dimensioni minime tali da essere utilizzabili anche da persone con disabilità ?	D.P.R 503/96 Art. 15 D.M. 236/89 Art. 4.1.6 / 8.1.6	<b>NO</b>	Vi è un Servizio ma serve l'adeguamento per l'utenza debole o la costruzione di uno spazio dedicato.
<b>Collegamenti Verticali.</b> Vi sono adeguati sistemi tecnici per il raggiungimento dei vari livelli per persone con disabilità? (ascensore, piattaforma, servoscala,...)?	D.P.R 503/96 Art. 13, 15 D.M. 236/89 Art. 4.1.12, 8.1.12		Non vi è la necessità di specifiche attrezzature di questo tipo.
<b>Segnaletica.</b> I cartelli informativi e di sicurezza è chiara, esauriente e facilmente leggibile? La struttura è dotata di segnaletica per i non vedenti e disabili sensoriali?	D.P.R 503/96 Art. 16 D.M. 236/89 Art. 4.3	<b>NO</b>	Vi è la necessità di cartelli per i non vedenti e disabili sensoriali. Serve migliorare le indicazioni per utilizzo servizio.

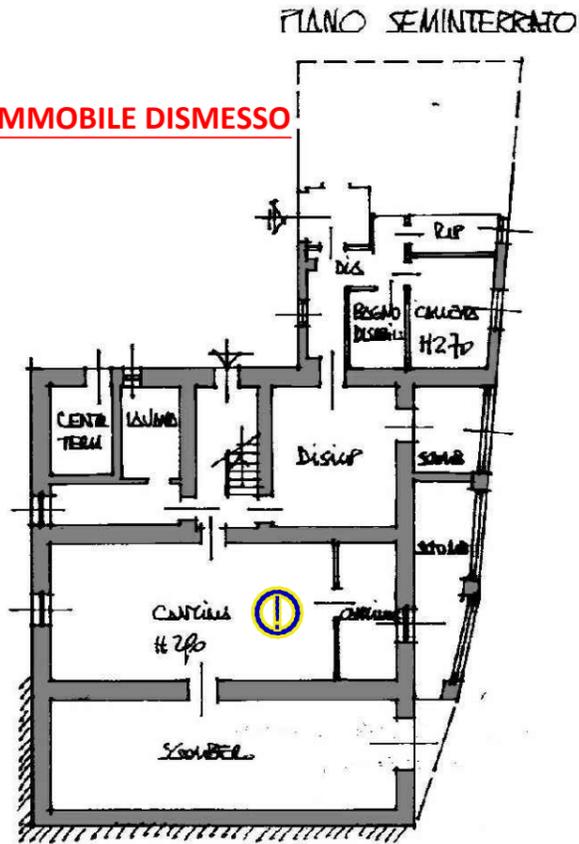
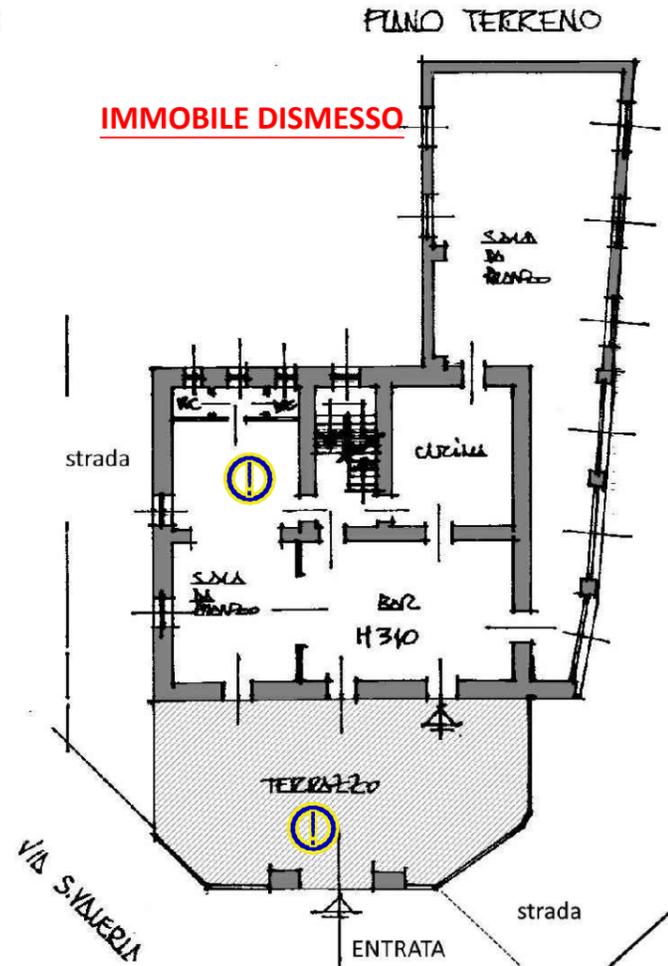
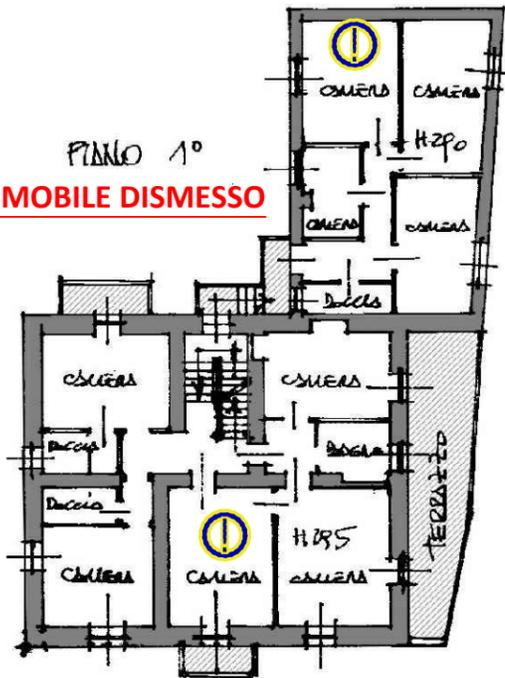
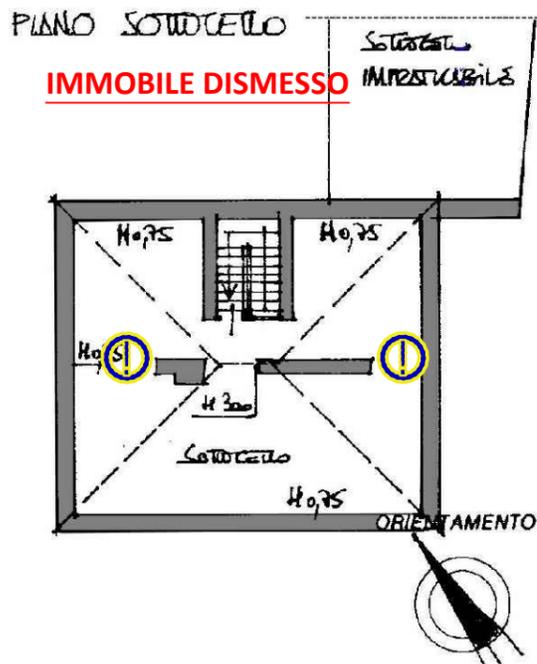
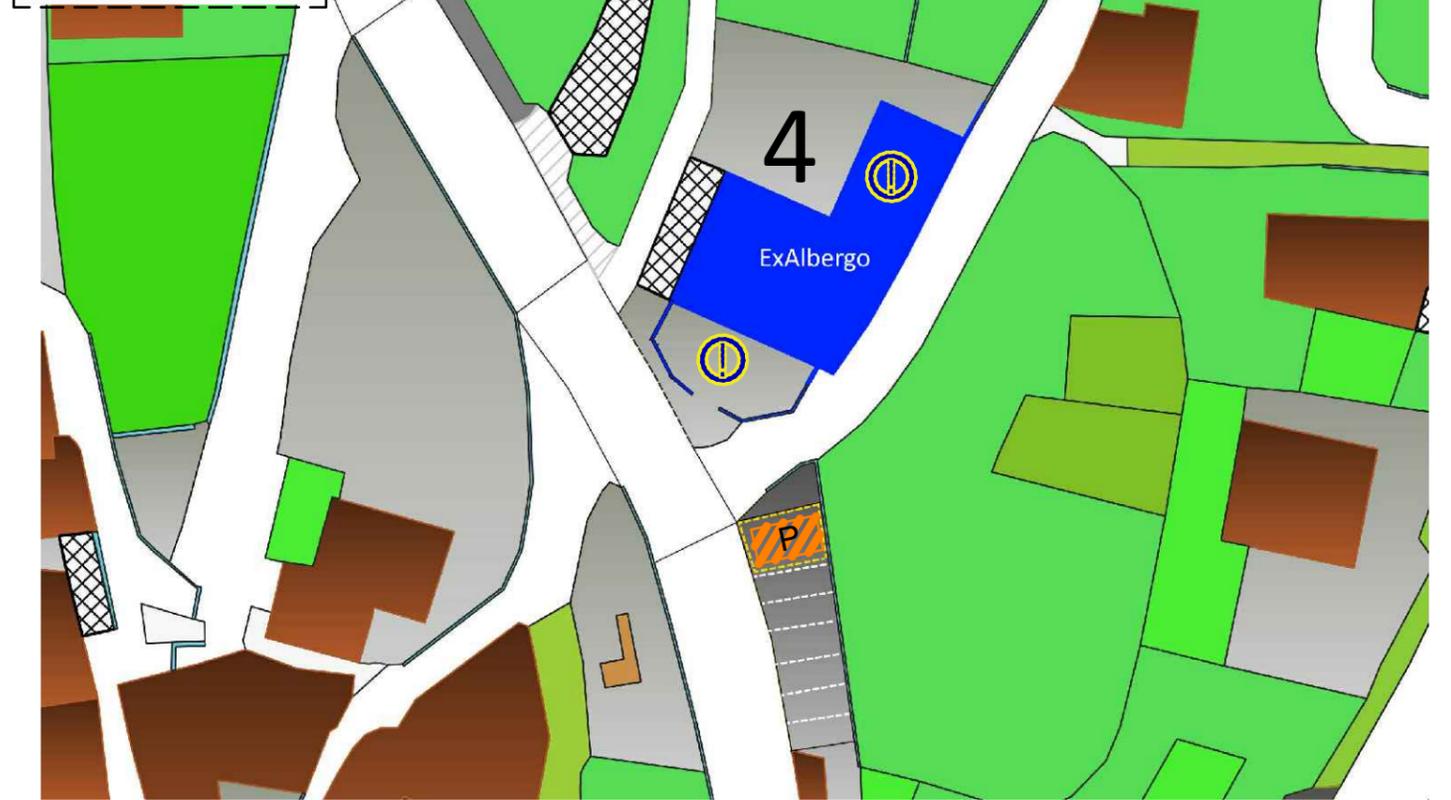
4	EX ALBERGO BRUNO	Via Santa Valeria		NON ACCESSIBILE
		Arch. Gianfredo Mazzotta con Ufficio Tecnico Comunale - Tavola RILIEVO SDF Giugno 2024		NON ACCESSIBILE

Immobile da rendere accessibile all'utenza debole solo dopo la sua ristrutturazione e secondo la funzione da realizzare.

- Criticità totale
- Mancanza segnalatori tattili per barriere senso-percettive
- Mancanza di segnaletica bagno disabili
- Mancanza bagno disabili

Parcheggio dedicato per utenza debole

Criticità totale edificio

Tematismo	Norme	Si-No	Note
<b>Parcheggi.</b> Vi sono stalli riservati per persone con disabilità in prossimità del percorso di collegamento all'edificio? (min. 1 ogni 50) (3,20x6,00m)	D.P.R. 503/96 Art. 10,16	SI	E' presente un parcheggio riservato per l'utenza debole.
<b>Accessibilità.</b> Vi sono rampe di o percorsi dedicati per l'accesso all'edificio con specifiche caratteristiche per superare gli eventuali dislivelli e/o gradini?	D.P.R. 503/96 Art. 16 D.M. 236/89 Art. 4.2.3	NO	Criticità totale per l'utenza debole di tutta la struttura attualmente dismessa e da rinfunzionalizzare.
<b>Accessibilità.</b> Vi è la presenza di segnalatori tattili/colorati per ipovedenti: (cambiamento di pavimentazione, griglie,...)?	D.P.R. 503/96 Art. 16 D.M. 236/89 Art. 4.2.3	NO	Criticità totale per l'utenza debole di tutta la struttura attualmente dismessa e da rinfunzionalizzare.

Tematismo	Norme	Si-No	Note
<b>Servizi Igienici.</b> La struttura è dotata di servizi igienici con caratteristiche e dimensioni minime tali da essere utilizzabili anche da persone con disabilità?	D.P.R. 503/96 Art. 15 D.M. 236/89 Art. 4.1.6 / 8.1.6	NO	Criticità totale per l'utenza debole di tutta la struttura attualmente dismessa e da rinfunzionalizzare.
<b>Collegamenti Verticali.</b> Vi sono adeguati sistemi tecnici per il raggiungimento dei vari livelli per persone con disabilità? (ascensore, piattaforma, servoscala,...)?	D.P.R. 503/96 Art. 13, 15 D.M. 236/89 Art. 4.1.12, 8.1.12	NO	Criticità totale per l'utenza debole di tutta la struttura attualmente dismessa e da rinfunzionalizzare.
<b>Segnaletica.</b> I cartelli informativi e di sicurezza è chiara, esauriente e facilmente leggibile? La struttura è dotata di segnaletica per i non vedenti e disabili sensoriali?	D.P.R. 503/96 Art. 16 D.M. 236/89 Art. 4.3	NO	Criticità totale per l'utenza debole di tutta la struttura attualmente dismessa e da rinfunzionalizzare.

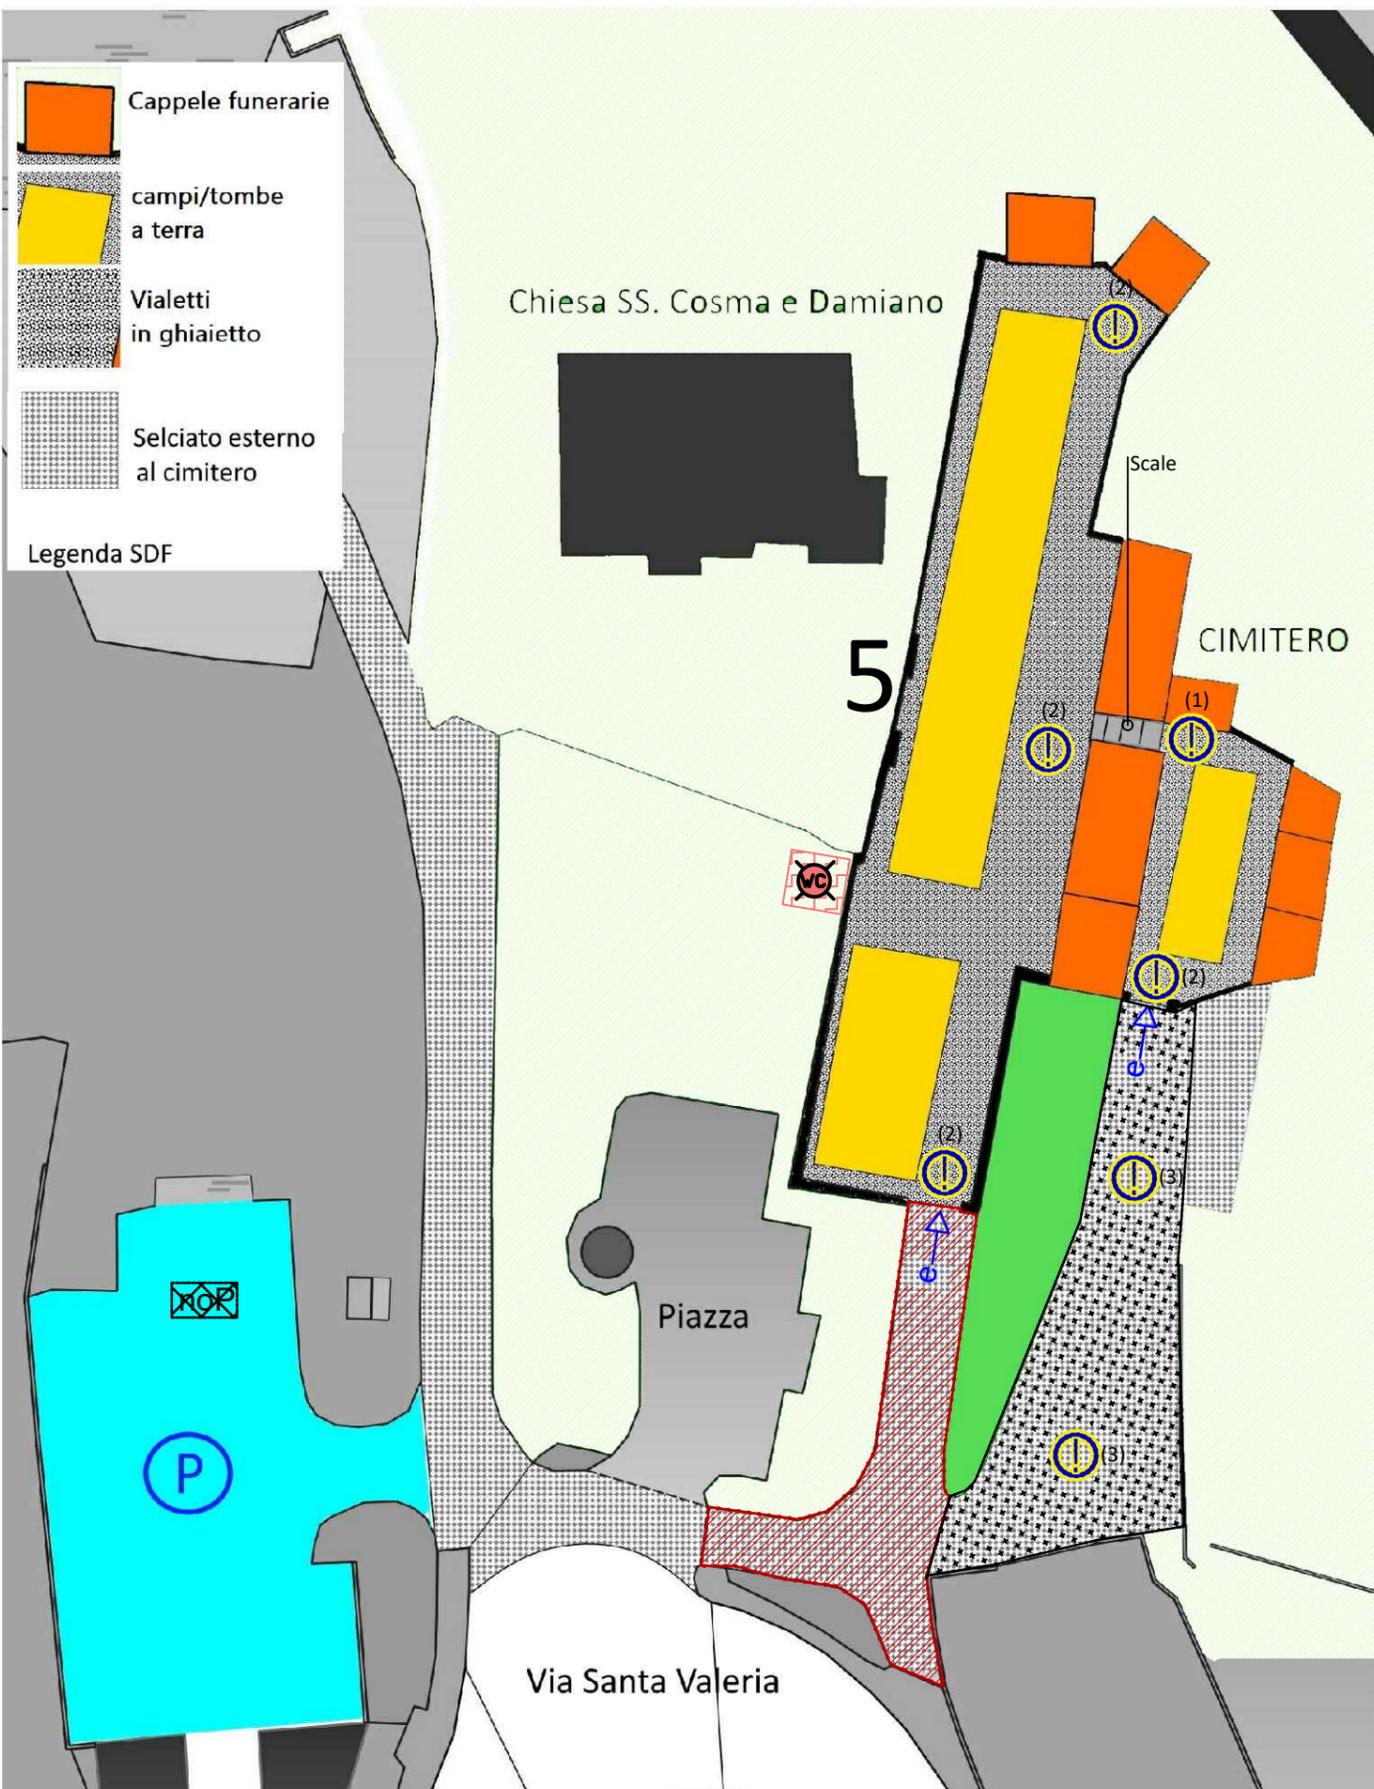
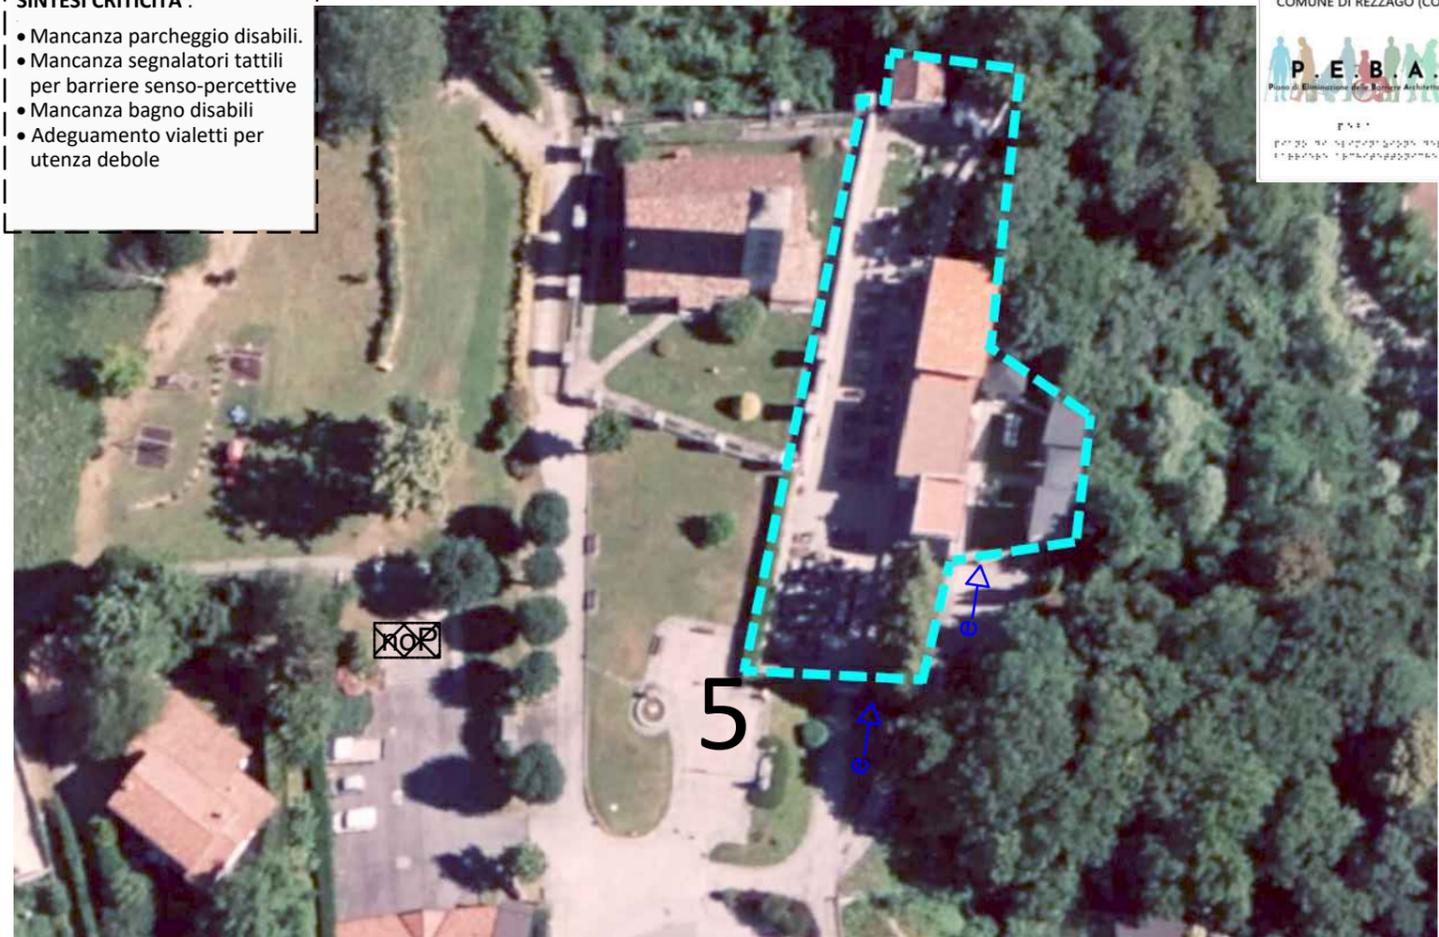
PEBA COMUNE DI REZZAGO (CO)-SCHEDE RILIEVO EDIFICI-C			
5	CIMITERO	Via Santa Valeria	ACCESSIBILE
		Arch. Gianfredo Mazzotta con Ufficio Tecnico Comunale - Tavola RILIEVO SDF Giugno 2024	NON ACCESSIBILE

- SINTESI CRITICITA':**
- Mancanza parcheggio disabili.
  - Mancanza segnalatori tattili per barriere senso-percettive
  - Mancanza bagno disabili
  - Adeguamento vialetti per utenza debole

Percorso accessibilità per utenza debole	Parcheggio dedicato per utenza debole	Mancanza parcheggio dedicato per utenza debole	Percorso da ristrutturare per migliore utilizzo utenza debole
Mancanza servizio igienico dedicato	Entrata edificio e percorso accessibile per utenza debole	Percorso-Vialetti NON adeguati per utenza debole	Criticità 1. scale, 2. gradini, 3. materiali, 4. segnalatori non vedenti

Tematismo	Norme	Si-No	Note
<b>Parcheggi.</b> Vi sono stalli riservati per persone con disabilità in prossimità del percorso di collegamento all'edificio? (min. 1 ogni 50) (3,20x6,00m)	D.P.R. 503/96 Art. 10,16	NI	Non vi è un parcheggio riservato per l'utenza debole, nel parcheggio limitrofo che però presenta spazi da dedicare a tale stallo
<b>Accessibilità.</b> Vi sono rampe di o percorsi dedicati per l'accesso all'edificio con specifiche caratteristiche per superare gli eventuali dislivelli e/o gradini ?	D.P.R. 503/96 Art. 16 D.M. 236/89 Art. 4.2.3	SI	Vi sono strutture adeguate per consentire l'accessibilità in sicurezza per l'utenza debole.
<b>Accessibilità.</b> Vi è la presenza di segnalatori tattili/colorati per ipovedenti: (cambiamento di pavimentazione, griglie,... ?	D.P.R. 503/96 Art. 16 D.M. 236/89 Art. 4.2.3	NO	Vi è la necessità di attrezzare la struttura con questi specifici componenti tecnici.

Tematismo	Norme	Si-No	Note
<b>Servizi Igienici.</b> La struttura è dotata di servizi igienici con caratteristiche e dimensioni minime tali da essere utilizzabili anche da persone con disabilità ?	D.P.R. 503/96 Art. 15 D.M. 236/89 Art. 4.1.6 / 8.1.6	NO	Non è presente un bagno nella struttura dedicato all'utenza debole.
<b>Collegamenti Verticali.</b> Vi sono adeguati sistemi tecnici per il raggiungimento dei vari livelli per persone con disabilità? (ascensore, piattaforma, servoscala,...)?	D.P.R. 503/96 Art. 13, 15 D.M. 236/89 Art. 4.1.12, 8.1.12	NI	Non vi è la presenza di un montascale, ma un secondo accesso con rampa garantisce l'accessibilità alla struttura.
<b>Segnaletica.</b> I cartelli informativi e di sicurezza è chiara, esauriente e facilmente leggibile? La struttura è dotata di segnaletica per i non vedenti e disabili sensoriali?	D.P.R. 503/96 Art. 16 D.M. 236/89 Art. 4.3	NO	Vi è la necessità di cartelli per i non vedenti e disabili sensoriali. Serve migliorare le indicazioni per utilizzo servizio.
