**COMUNE DI REZZAGO**  
 REGIONE LOMBARDIA  
 PROVINCIA DI COMO

**PIANO DI ELIMINAZIONE DELLE BARRIERE ARCHITETTONICHE (PEBA)**

SETTEMBRE 2024

**CENSIMENTO SCHEDE  
 DEGLI EDIFICI PUBBLICI**

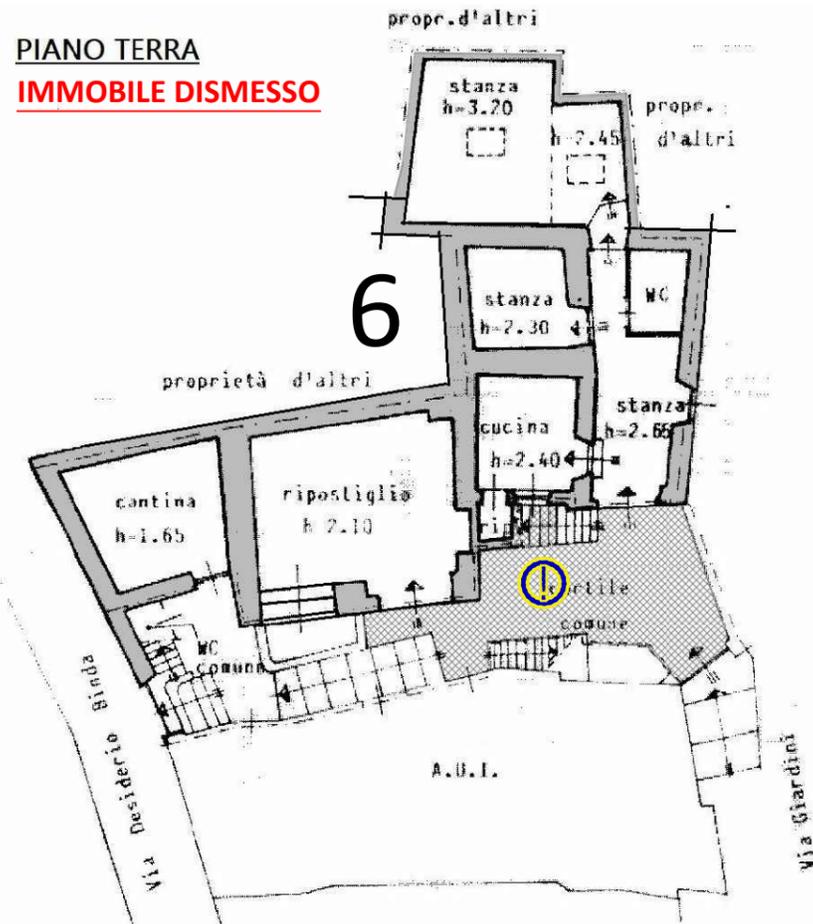
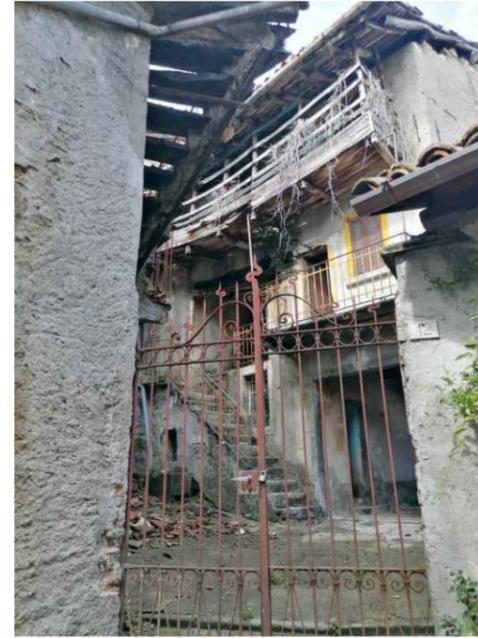
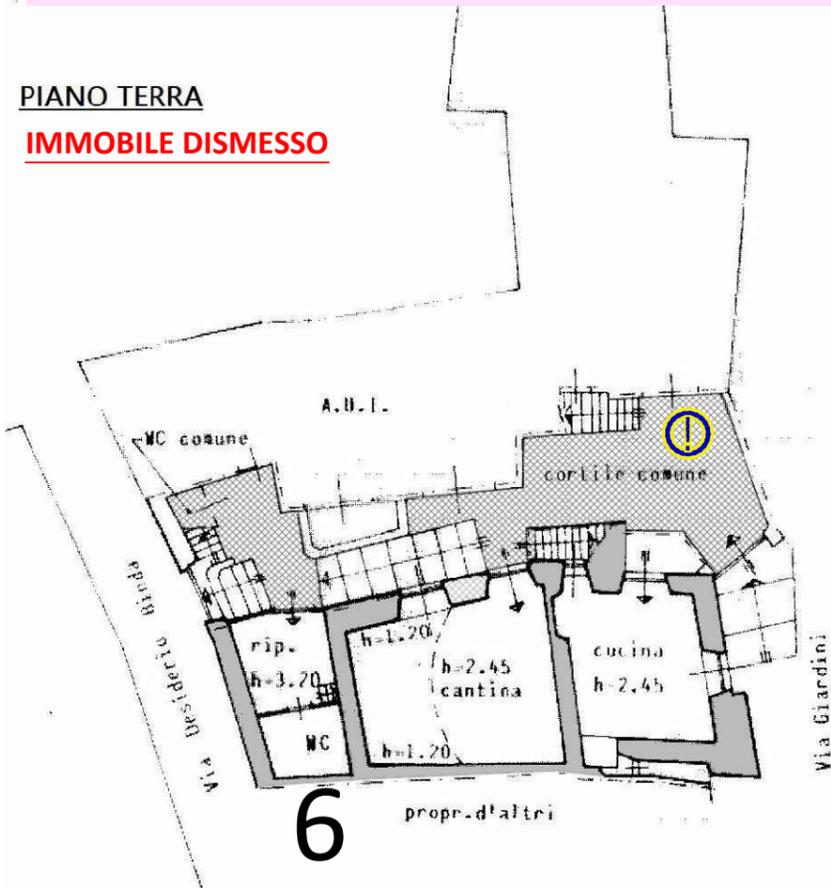
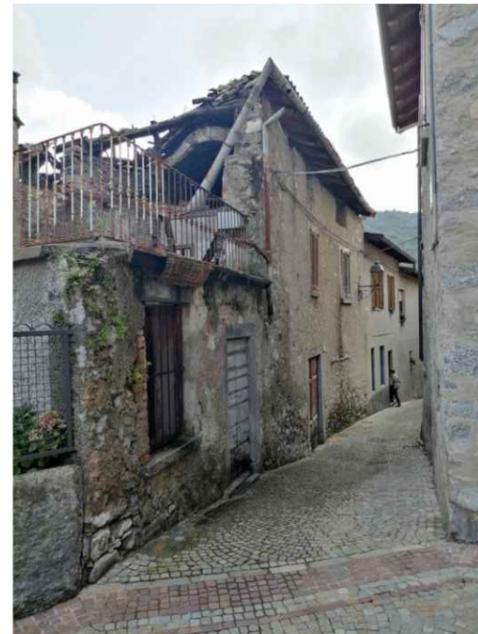
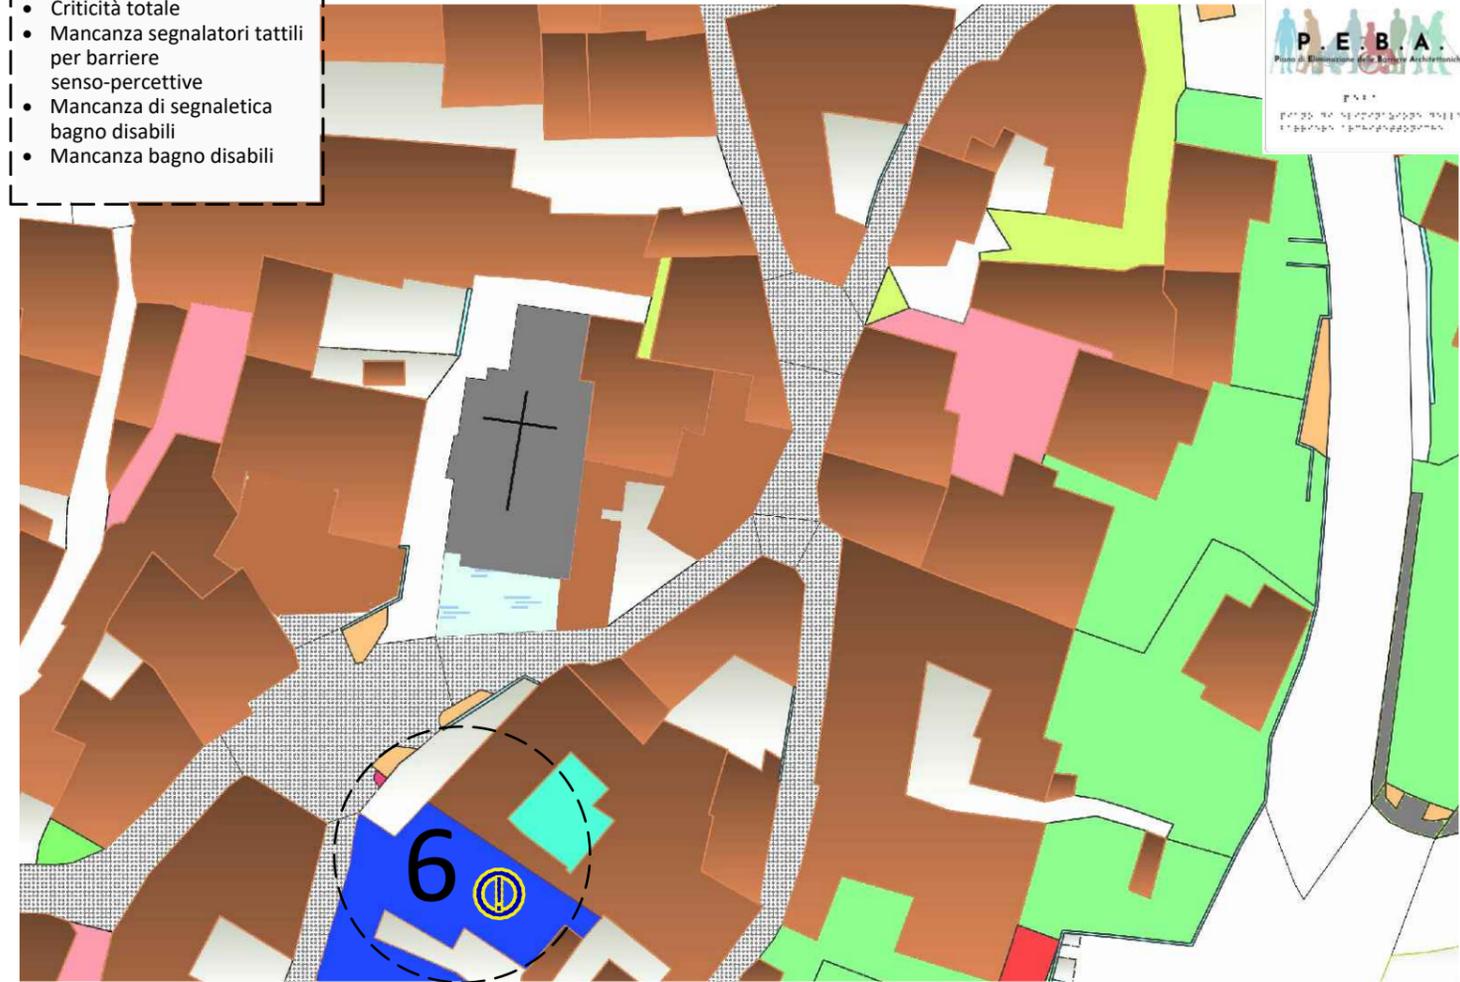
6	EDIFICIO DISMESSO	Via Santa Valeria		NON ACCESSIBILE
		Arch. Gianfredo Mazzotta con Ufficio Tecnico Comunale - Tavola RILIEVO SDF Giugno 2024		NON ACCESSIBILE

Immobile da rendere accessibile all'utenza debole solo dopo la sua ristrutturazione e secondo la funzione da realizzare.

- Criticità totale
- Mancanza segnalatori tattili per barriere senso-percettive
- Mancanza di segnaletica bagno disabili
- Mancanza bagno disabili

Criticità totale dell'edificio

Tematismo	Norme	Si-No	Note
<b>Parcheggi.</b> Vi sono stalli riservati per persone con disabilità in prossimità del percorso di collegamento all'edificio? (min. 1 ogni 50) (3,20x6,00m)	D.P.R. 503/96 Art. 10,16	NO	E' assente presente un parcheggio riservato per l'utenza debole.
<b>Accessibilità.</b> Vi sono rampe di o percorsi dedicati per l'accesso all'edificio con specifiche caratteristiche per superare gli eventuali dislivelli e/o gradini ?	D.P.R 503/96 Art. 16 D.M. 236/89 Art. 4.2.3	NO	Criticità totale per l'utenza debole di tutta la struttura attualmente dismessa e da rinfunzionalizzare.
<b>Accessibilità.</b> Vi è la presenza di segnalatori tattili/colorati per ipovedenti: (cambiamento di pavimentazione, griglie,... ?	D.P.R 503/96 Art. 16 D.M. 236/89 Art. 4.2.3	NO	Criticità totale per l'utenza debole di tutta la struttura attualmente dismessa e da rinfunzionalizzare.

Tematismo	Norme	Si-No	Note
<b>Servizi Igienici.</b> La struttura è dotata di servizi igienici con caratteristiche e dimensioni minime tali da essere utilizzabili anche da persone con disabilità ?	D.P.R 503/96 Art. 15 D.M. 236/89 Art. 4.1.6 / 8.1.6	NO	Criticità totale per l'utenza debole di tutta la struttura attualmente dismessa e da rinfunzionalizzare.
<b>Collegamenti Verticali.</b> Vi sono adeguati sistemi tecnici per il raggiungimento dei vari livelli per persone con disabilità? (ascensore, piattaforma, servoscala,...)?	D.P.R 503/96 Art. 13, 15 D.M. 236/89 Art. 4.1.12, 8.1.12	NO	Criticità totale per l'utenza debole di tutta la struttura attualmente dismessa e da rinfunzionalizzare.
<b>Segnaletica.</b> I cartelli informativi e di sicurezza è chiara, esauriente e facilmente leggibile? La struttura è dotata di segnaletica per i non vedenti e disabili sensoriali?	D.P.R 503/96 Art. 16 D.M. 236/89 Art. 4.3	NO	Criticità totale per l'utenza debole di tutta la struttura attualmente dismessa e da rinfunzionalizzare.

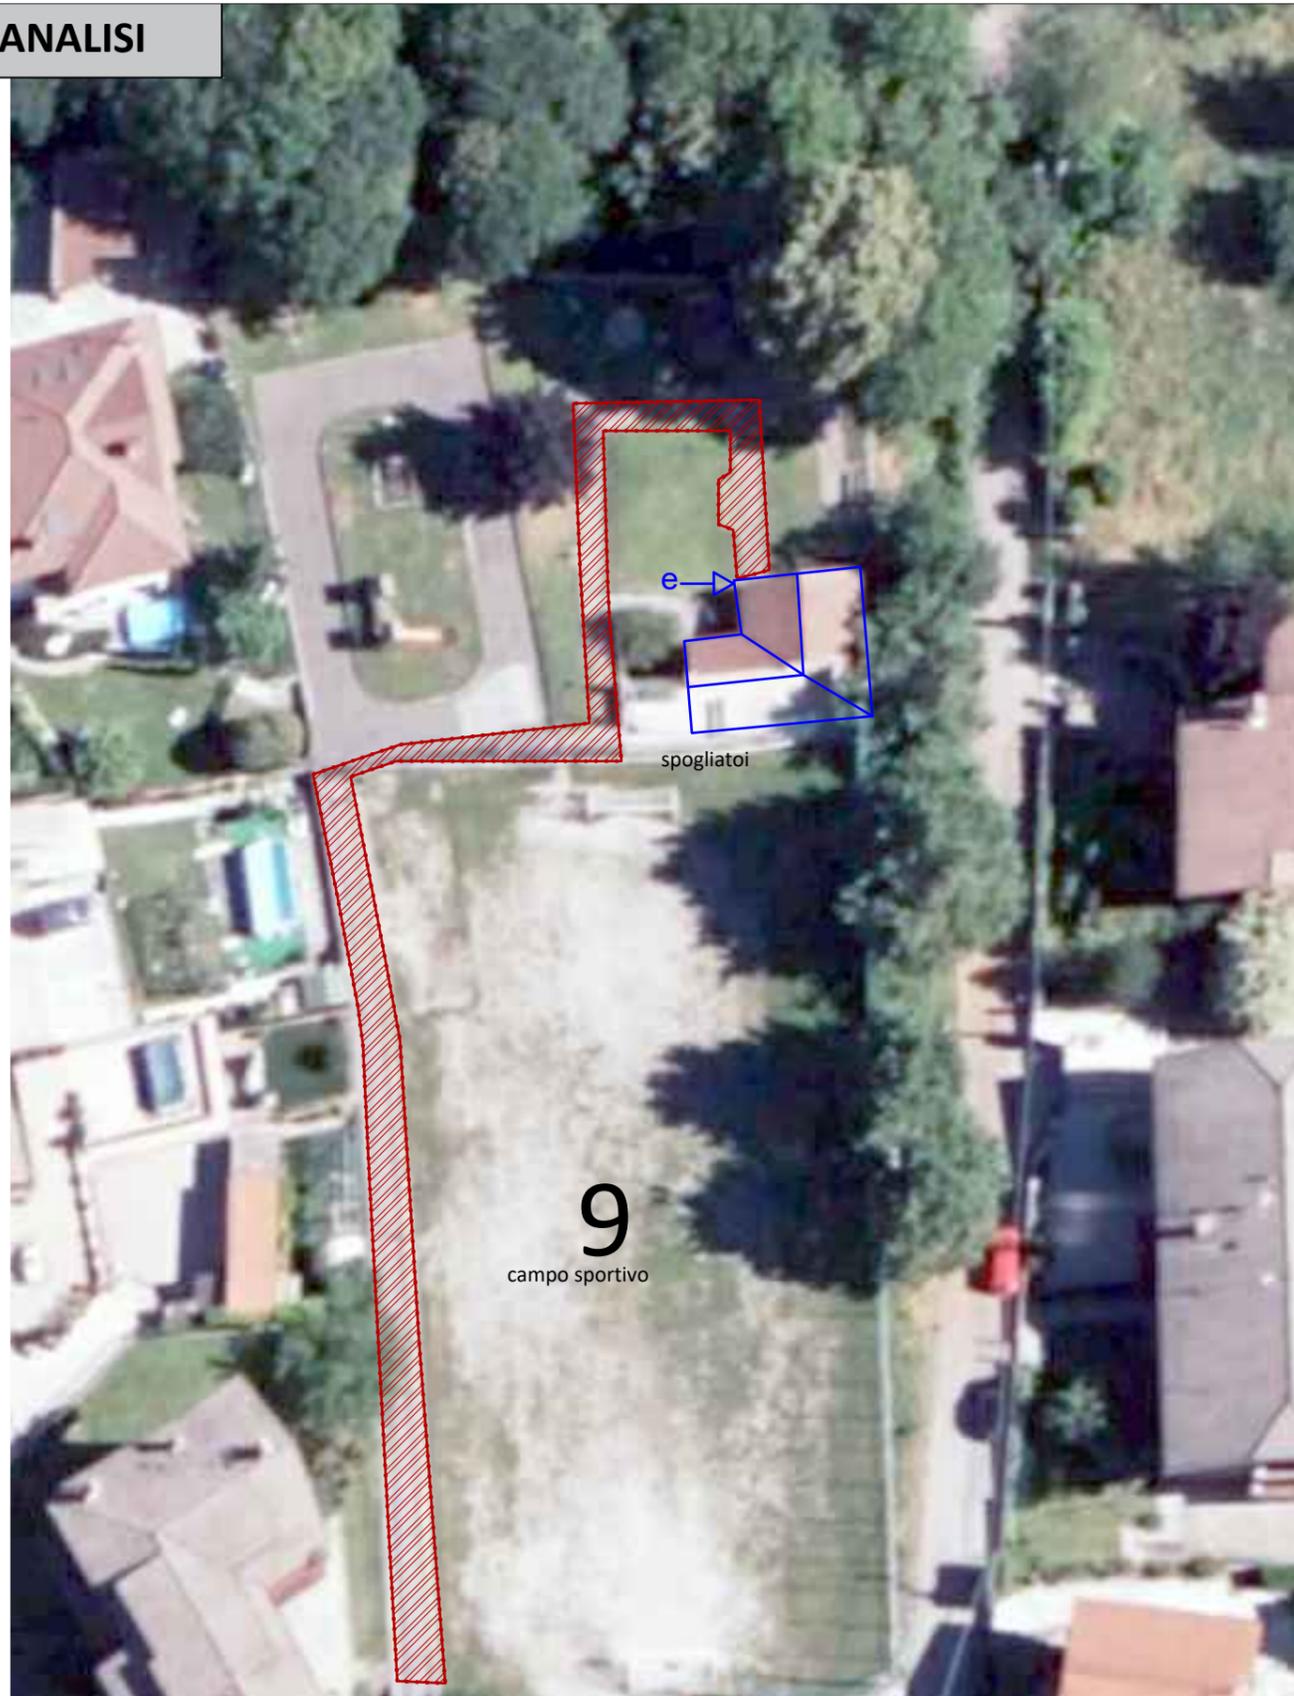
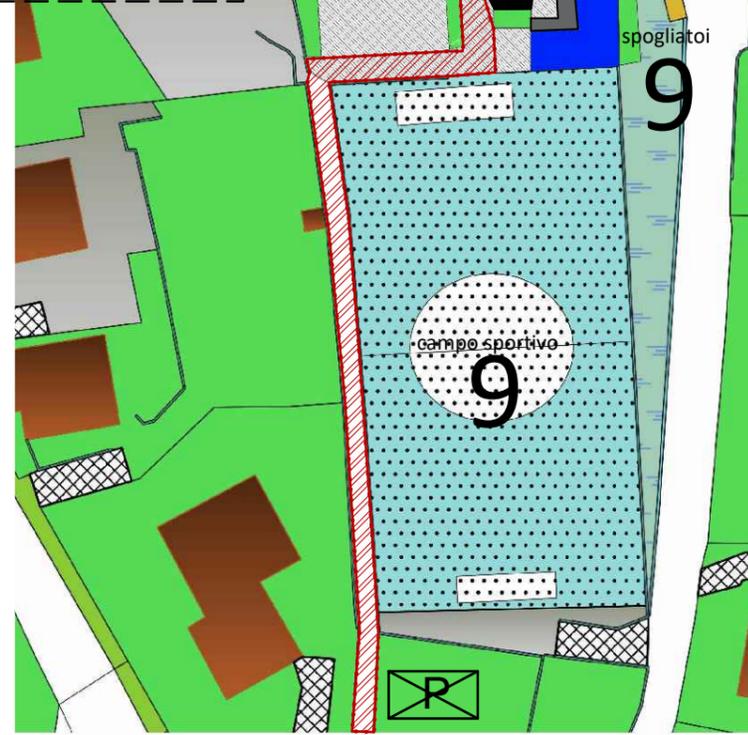
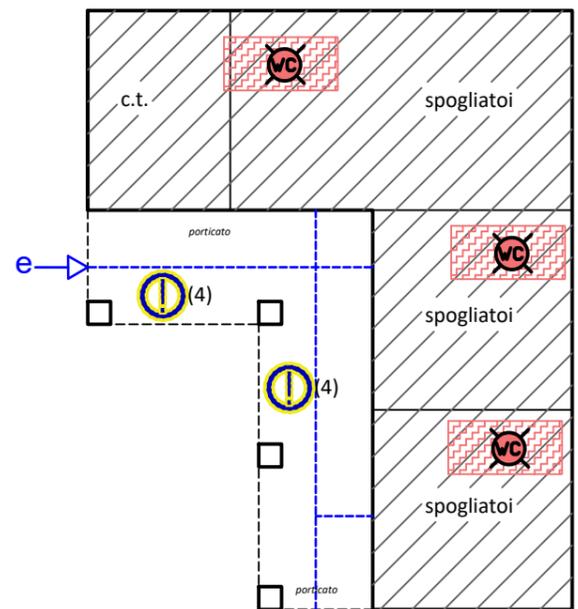
9	CAMPO SPORTIVO	Via Santa Valeria		ACCESSIBILE
		Arch. Gianfredo Mazzotta con Ufficio Tecnico Comunale - Tavola RILIEVO SDF Giugno 2024		NON ACCESSIBILE

- SINTESI CRITICITA':**
- Mancanza segnalatori tattili per barriere senso-percettive
  - Mancanza bagno disabili
  - Adeguamento porte bagno disabili

Mancanza servizio igienico dedicato  
 Mancanza parcheggio dedicato per utenza debole  
 Presenza scale  
 Criticità 1. scale, 2. gradini, 3. dislivelli, 4. segnalatori non vedenti  
 Percorso accessibilità per utenza debole  
 Entrata edificio e percorso accessibile per utenza debole  
 Marciapiede adeguato per utilizzo utenza debole

Tematismo	Norme	Si-No	Note
<b>Parcheggi.</b> Vi sono stalli riservati per persone con disabilità in prossimità del percorso di collegamento all'edificio? (min. 1 ogni 50) (3,20x6,00m)	D.P.R. 503/96 Art. 10, 16	SI	E' presente un parcheggio riservato per l'utenza debole nella zona dell'ex albergo bruno, ove parte la strada interna.
<b>Accessibilità.</b> Vi sono rampe di o percorsi dedicati per l'accesso all'edificio con specifiche caratteristiche per superare gli eventuali dislivelli e/o gradini ?	D.P.R. 503/96 Art. 16 D.M. 236/89 Art. 4.2.3	SI	E' presente un percorso con autoblaccanti idoneo anche per l'utenza debole che porta al campo e spogliatoi.
<b>Accessibilità.</b> Vi è la presenza di segnalatori tattili/colorati per ipovedenti: (cambiamento di pavimentazione, griglie,... ?	D.P.R. 503/96 Art. 16 D.M. 236/89 Art. 4.2.3	NO	Vi è la necessità di attrezzare la struttura con questi specifici componenti tecnici.

Tematismo	Norme	Si-No	Note
<b>Servizi Igienici.</b> La struttura è dotata di servizi igienici con caratteristiche e dimensioni minime tali da essere utilizzabili anche da persone con disabilità ?	D.P.R. 503/96 Art. 15 D.M. 236/89 Art. 4.1.6 / 8.1.6	NO	Vi è la necessità adeguamento dei servizi igienici per l'utenza debole.
<b>Collegamenti Verticali.</b> Vi sono adeguati sistemi tecnici per il raggiungimento dei vari livelli per persone con disabilità? (ascensore, piattaforma, servoscala,...)?	D.P.R. 503/96 Art. 13, 15 D.M. 236/89 Art. 4.1.12, 8.1.12	SI	E' presente rampa-percorso per superare il dislivello tra campo e spogliatoi
<b>Segnaletica.</b> I cartelli informativi e di sicurezza è chiara, esauriente e facilmente leggibile? La struttura è dotata di segnaletica per i non vedenti e disabili sensoriali?	D.P.R. 503/96 Art. 16 D.M. 236/89 Art. 4.3	NI	Vi è però la necessità di cartelli per i non vedenti e disabili sensoriali. Serve migliorare le indicazioni per utilizzo servizio.
